# Bakgrund

**Uppdragets syfte har varit att genom inventering få en bild över nuläget avseende fysisk tillgänglighet för flerfamiljshus i Söderhamns kommun. Inventeringen är den första delen i Söderhamns kommuns arbete med framtagandet av handlingsplanen "Attraktiva bostäder och boendemiljöer för äldre".**

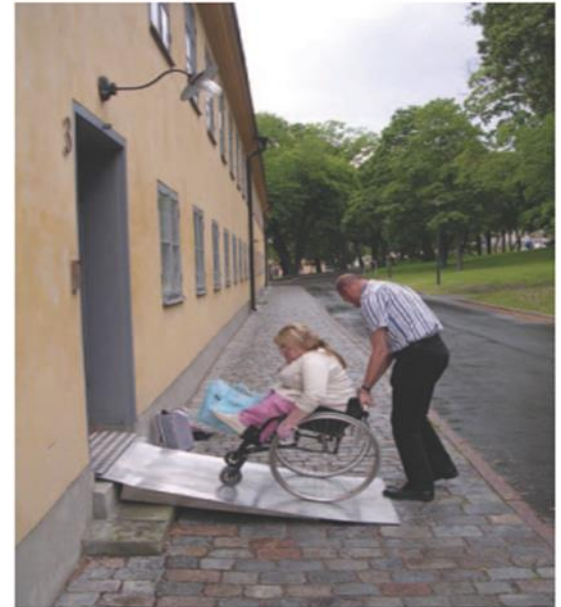
Den här rampen är för brant för att kunna användas självständigt.
