# Utökad miljöteknisk utredning Broberg 3:1, Söderhamn

Detaljplan för vårdboende på fastigheten  
Broberg 3:1 m. fl.

556767-9849  
Detaljplan för vårdboende på  
fastigheten Broberg 3:1 m.fl

30033723-004  
Söderhamns kommun

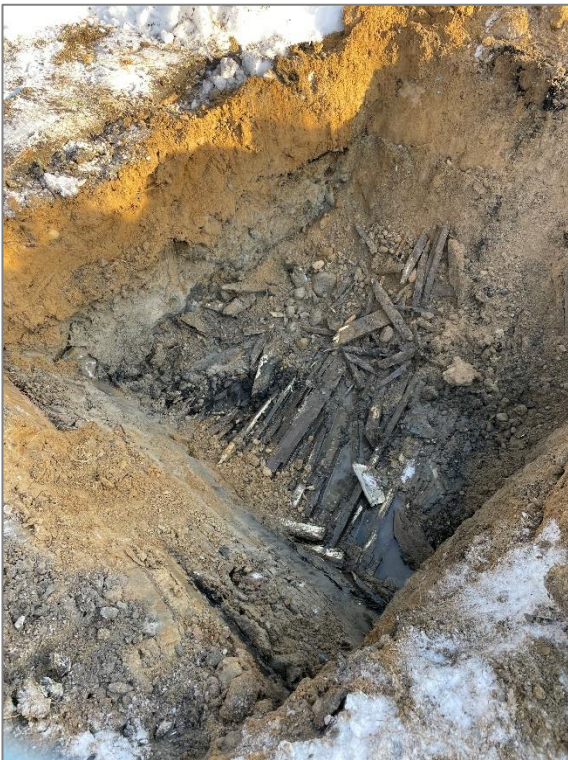
I provgrop PG05 på nivån 0,5-1,0 mummy påträffades något som liknar ett golv av träplankor, se figur 4. När grävmaskinen lyfte på plankorna trängde det genast upp grundvatten i gropen.

Figur 4. Fotografi från provgrop PG05.

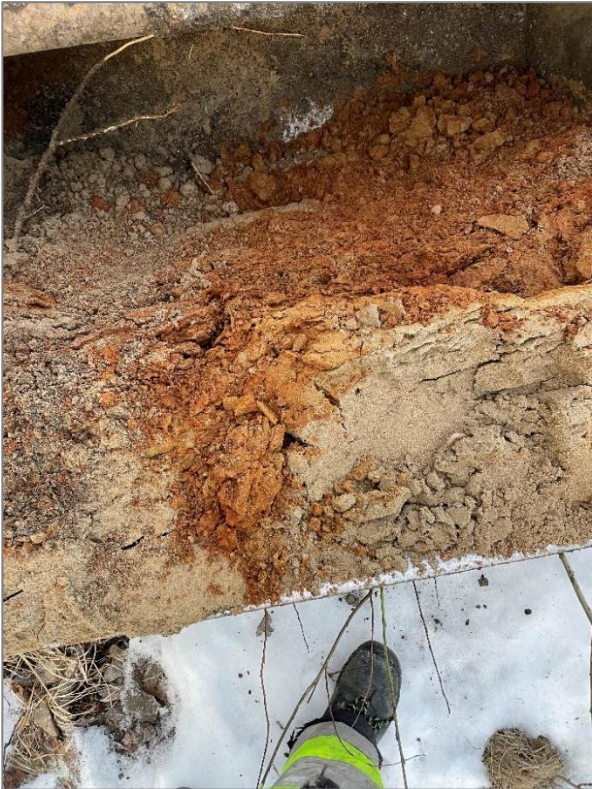
Naturlig siltig lera påvisas i flera punkter och bedömts som gråsvart i färgen och med viss lukt av svavel. I fyllnadslager som överlagrar dessa naturliga massor har man noterat rostutfällning. Detta är sannolikt en indikation på sulfidlera. Sulfidleran kan oxidera vid kontakt med syre och orsaka pH förändringar som kan skada omgivande miljö genom surstötter och urlakning av metaller.

I flera provgropar var den naturliga marken gråaktig i färgen med inslag av tydliga rostutfällningar, se figur 5.

Figur 5. Fotografi från provgrop PG10, naturliga massor med inslag av rostutfällning.
