# Bakgrund

**Uppdragets syfte har varit att genom inventering få en bild över nuläget avseende fysisk tillgänglighet för flerfamiljshus i Söderhamns kommun. Inventeringen är den första delen i Söderhamns kommuns arbete med framtagandet av handlingsplanen "Attraktiva bostäder och boendemiljöer för äldre".**

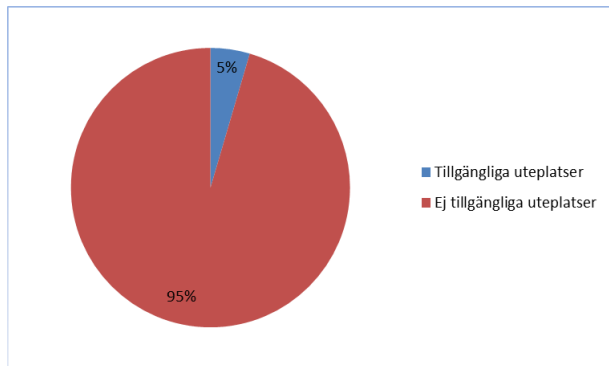
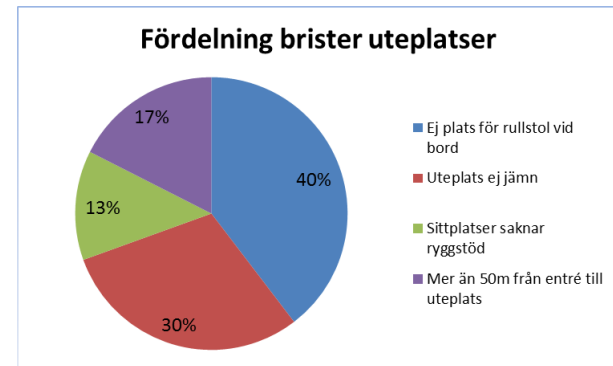
→ 10 av 11 är kommunägda

Ca 50% av bristerna kan relateras till ej anpassad utrustning

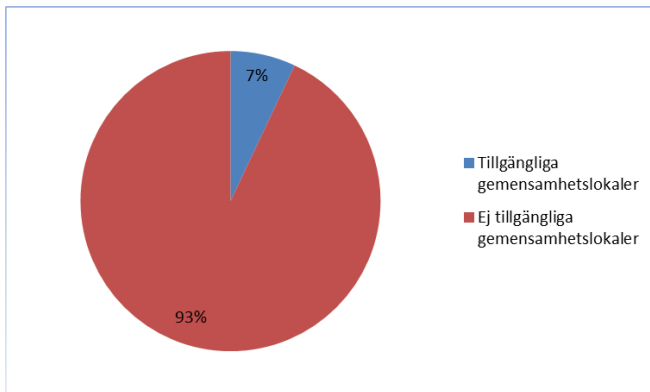
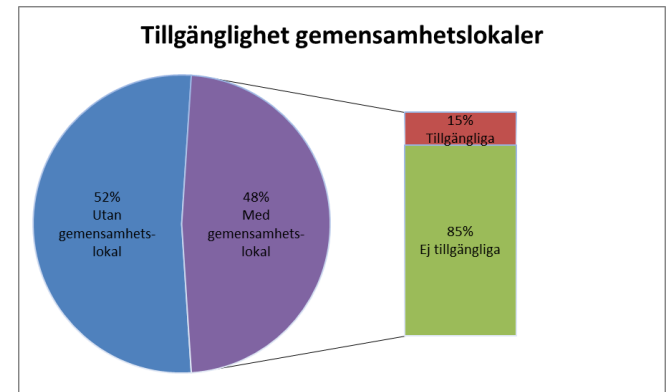
# Tillgängliga gemensamhetslokaler

→ 17 byggnader

→ 14 av 17 är kommunägda

**Tillgängligheten är bedömd för vägen till lokalen**

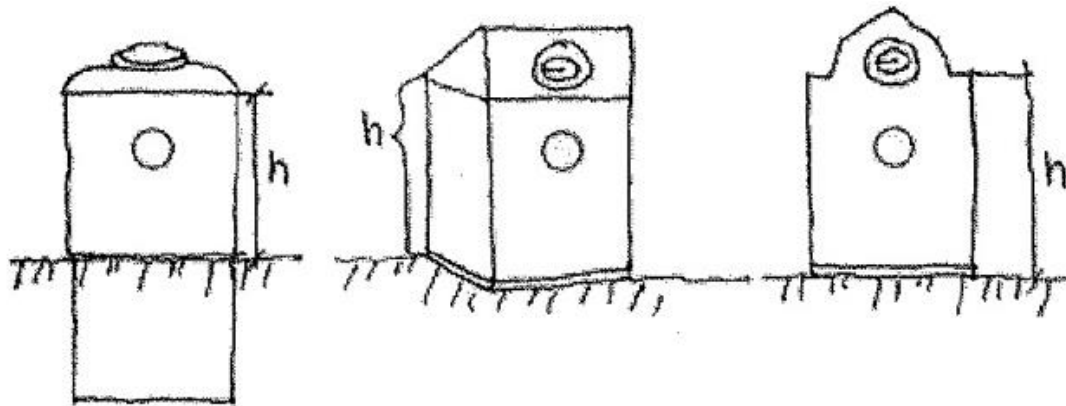
# Tillgänglig sophantering

- 8 byggnader
- 5 av 8 kommunägda
- Högt placerade inkast
- Ej hinderfri väg till avfallsutrymme

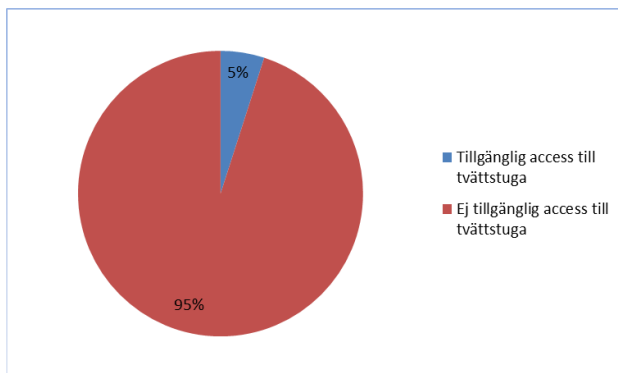
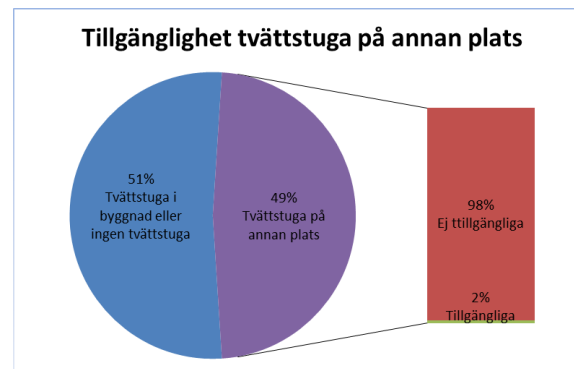
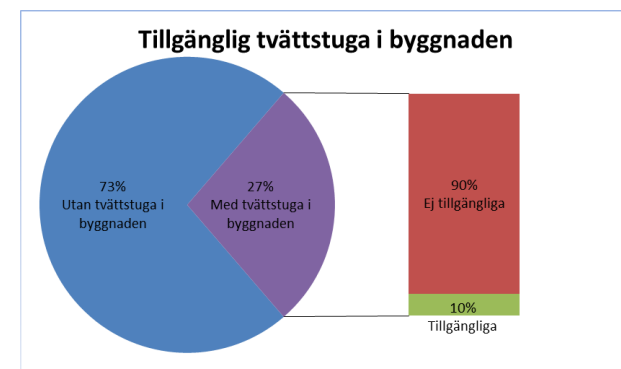
# Tillgänglig access till tvättstuga

- 10 byggnader
- 8 av 10 ägs av kommunen
- Stort antal byggnader saknar gemensam tvättstuga i byggnaden

**Svårt att ta sig till externa tvättstugor**

**Många externa tvättstugor ligger >50 m från byggnaden**

**Sannolikt kan många byggnader lyftas genom att sätta tröskelramper**

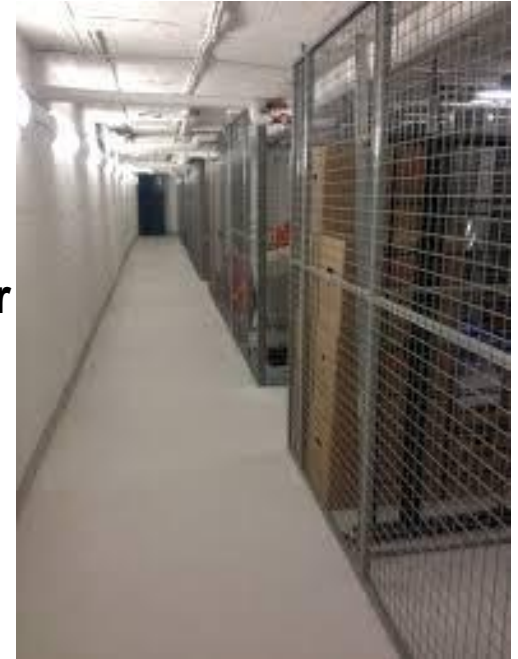
# Tillgängliga förråd

- 106 Entréer
- ca 95% är kommunalägda byggnader
- Största bristerna
  - Avsaknad av hiss
  - Trappsteg och trösklar vid förråd på annan plats
- 2 av 362 entréer med förråd på annan plats klarar kriterierna

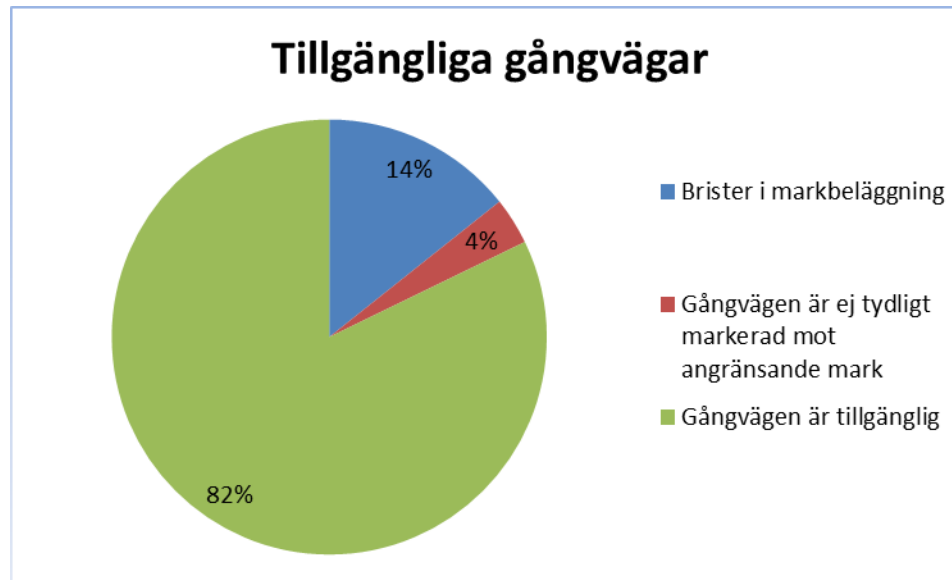
# Tillgängliga gångvägar

→ 800 Entréer

→ 81 % kommunägda

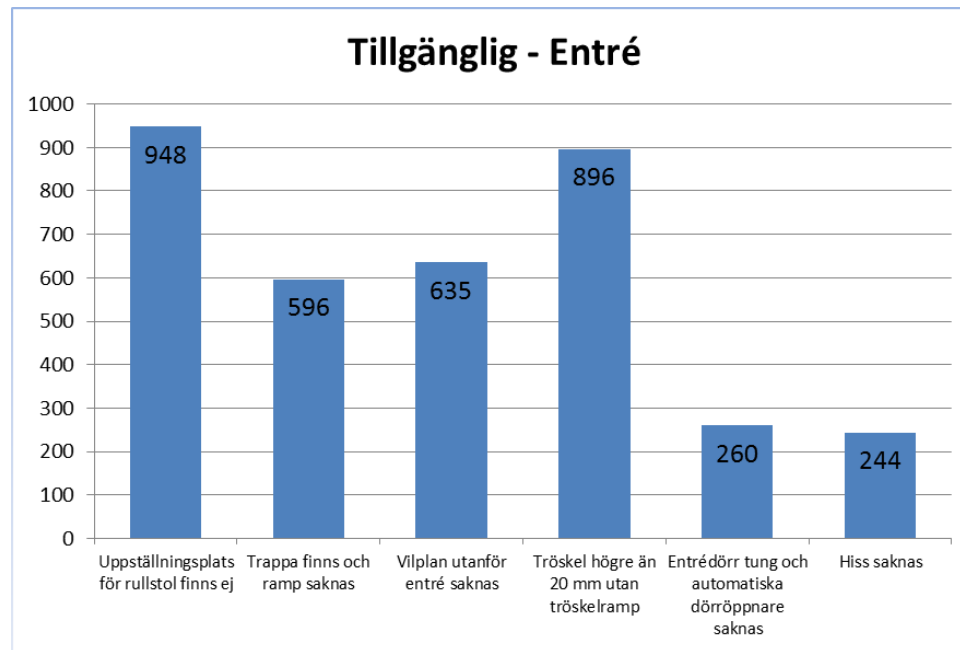
# Tillgängliga entréer

→ 8 Entréer

→ 6 av 8 kommunägda

Indikerar att enstaka byggnader med låg nivå har väldigt bra förutsättningar ur andra parametrar
